ДИРЕКТИВА ЛЕТНОЙ ГОДНОСТИ

№ 2023-АНСАТ-СК-04

Применимость – вертолеты типа АНСАТ (модель АНСАТ-СК)

ТЕХНИЧЕСКОЕ РЕШЕНИЕ № 2/144-2023-КВЗ

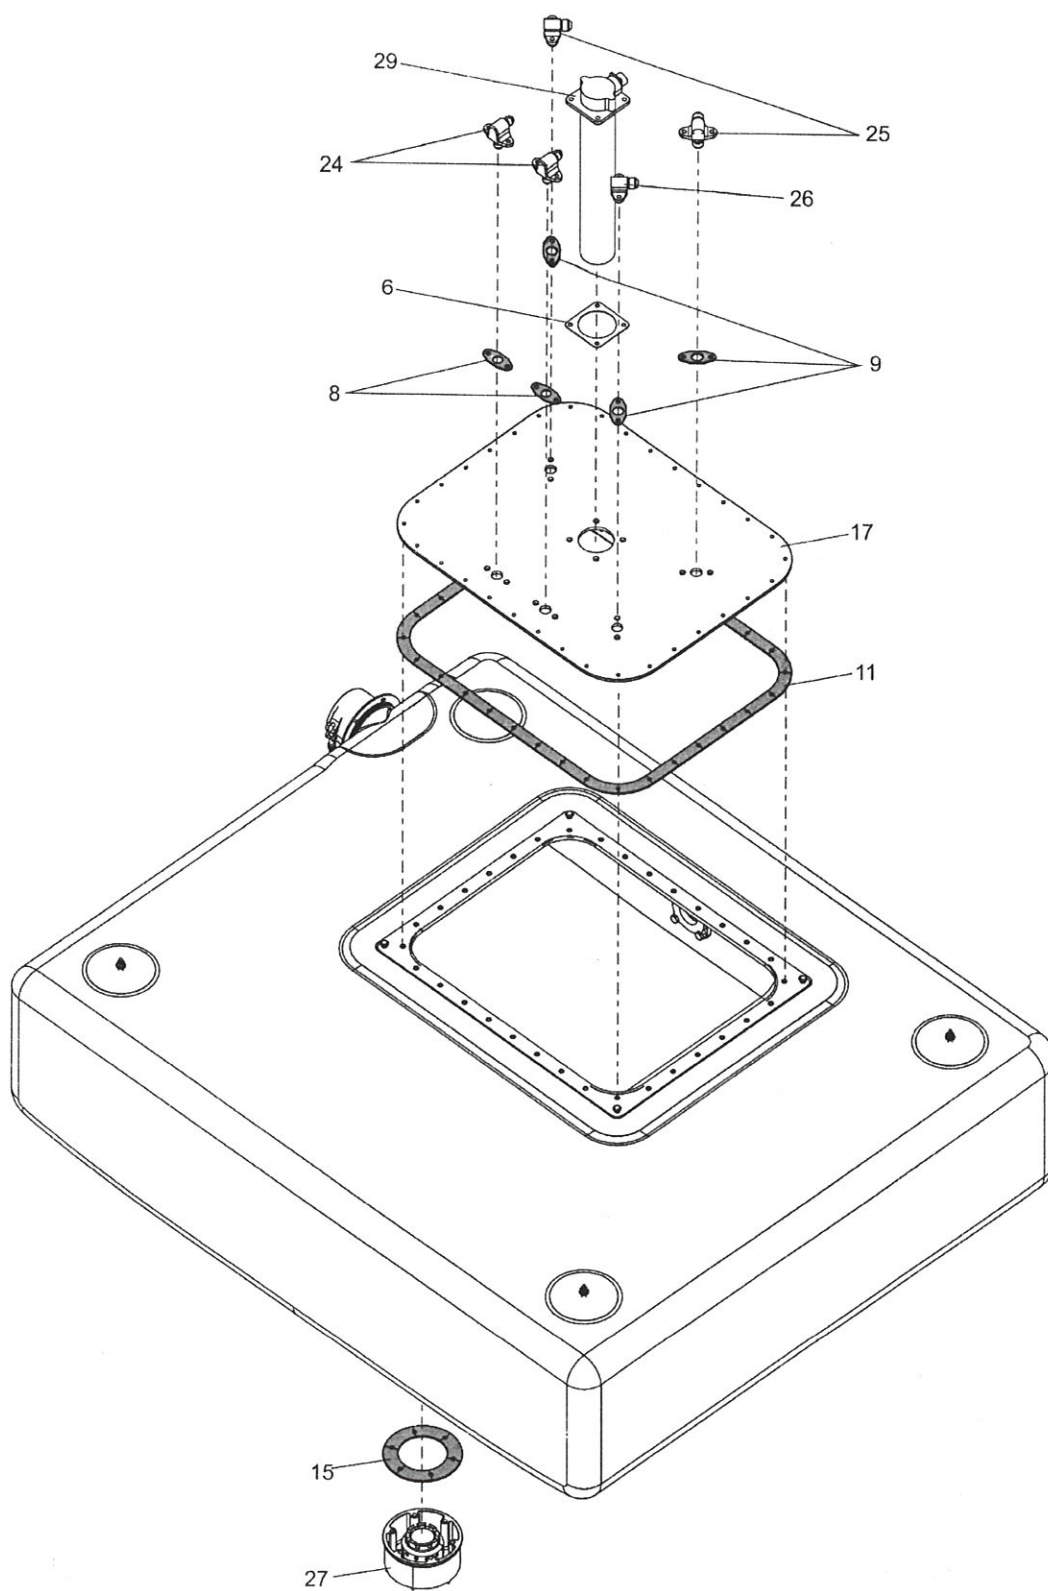
Рис. 2 Бак топливный № 1

- 2.3 Осмотреть резиновые прокладки, установленные на топливных баках (см. Приложение 1) на наличие отслоений, выкрашиваний, трещин.
- 2.4 Осмотреть внутренние полости всех топливных баков на наличие частиц резины (продуктов разрушения резиновых прокладок).

- 2.6 Заменить резиновые прокладки (см. поз. 7-16 Приложения 1) на новые.
- 2.7 Выполнить монтаж демонтированных по п. 2.2 элементов топливной системы по тех. карте 028.10.00г. Установить на место угольники подвода трубопроводов к плитам топливных баков, завернув винты крепления моментом $M=4,4+0,5Nm$ ($0,45+0,05$ кгс·м), стопорение винтов выполнить согласно п. 4.5 ОСТ 1 39502-77.
