ДИРЕКТИВА ЛЕТНОЙ ГОДНОСТИ

№ 2023-АНСАТ, АНСАТ-СК-06

Применимость – вертолеты типа АНСАТ (модели АНСАТ, АНСАТ-СК)

ТЕХНИЧЕСКОЕ РЕШЕНИЕ № 3/144-2023-КВЗ
по поддержанию летной годности вертолетов АНСАТ (модели АНСАТ, АНСАТ-СК)

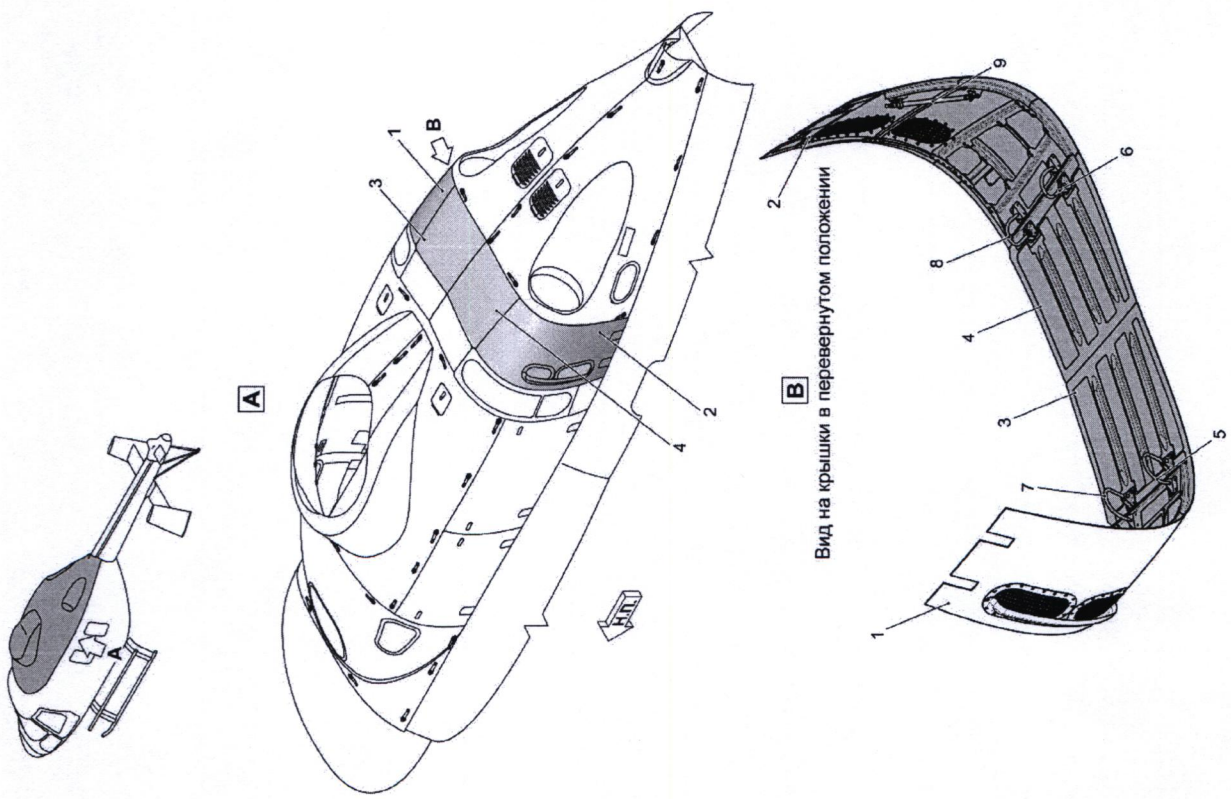
Рис. 1

На вертолете АНСАТ № 070А01 в процессе выполнения полета 05.09.2023 произошло срабатывание датчика пожарной сигнализации в подкапотном пространстве правого двигателя. По результатам исследований определено, что в полете при выполнении РСНВ, вследствие неисправного переключателя ПРД режимов работы двигателя при его положении МАЛ ГАЗ, произошло выключение правого двигателя, что привело к повышению температуры в подкапотном пространстве из-за отсутствия эжектирования воздуха из отсека газогенератора и возгоранию лакокрасочного покрытия с внутренней стороны крышки капота задней 334.6930.200-01, не предусмотренного конструкторской документацией.

Дополнительно, при осмотре вертолета выявлено наличие смазки типа «ЦИАТИМ-201» на петлях 333.6930.020-01 (-02), 333.6930.030-01 (-02) крышек капотов задних 334.6930.200-01 (-02), наличие которой не предусмотрено конструкторской и эксплуатационной документацией, которая под воздействием повышенных температур явилась дополнительным очагом возгорания.

1. При проведении очередного периодического технического обслуживания по форме «50 летных часов / 12 календарных месяцев» выполнить осмотр внутренней стороны крышек капотов задних 334.6930.200-01 (-02) (поз. 1, 2, Рис. 1, Приложение 1), внутренней стороны крышек отсека газогенераторов 334.6931.500-01 (-02) (поз. 3, 4, Рис. 1, Приложение 1), петель 333.6930.020-01 (-02) и 333.6930.030-01 (-02) (поз. 5, 6, 7, 8, Рис. 1, Приложение 1), на наличие лакокрасочного покрытия, а также на наличие смазки типа «ЦИАТИМ-201» в зоне соединения петель с кронштейнами крышек капотов задних.

В случае обнаружения лакокрасочного покрытия – выполнить его удаление в соответствие с временной тех. картой 071.10.00е (Приложение 2).

В случае обнаружения смазки типа «ЦИАТИМ-201» в зоне соединения петель с кронштейнами крышек капотов задних – выполнить ее удаление с помощью НЕФРАС, кисти и х/б салфеток.
