ДИРЕКТИВА ЛЕТНОЙ ГОДНОСТИ

№ 2023-АНСАТ, АНСАТ-СК-03

Применимость – вертолеты типа АНСАТ (модели АНСАТ, АНСАТ-СК),
и их модификации

ТЕХНИЧЕСКОЕ РЕШЕНИЕ № 1/144-2023-КВЗ
по поддержанию летной годности вертолетов АНСАТ (модель АНСАТ, АНСАТ-СК)

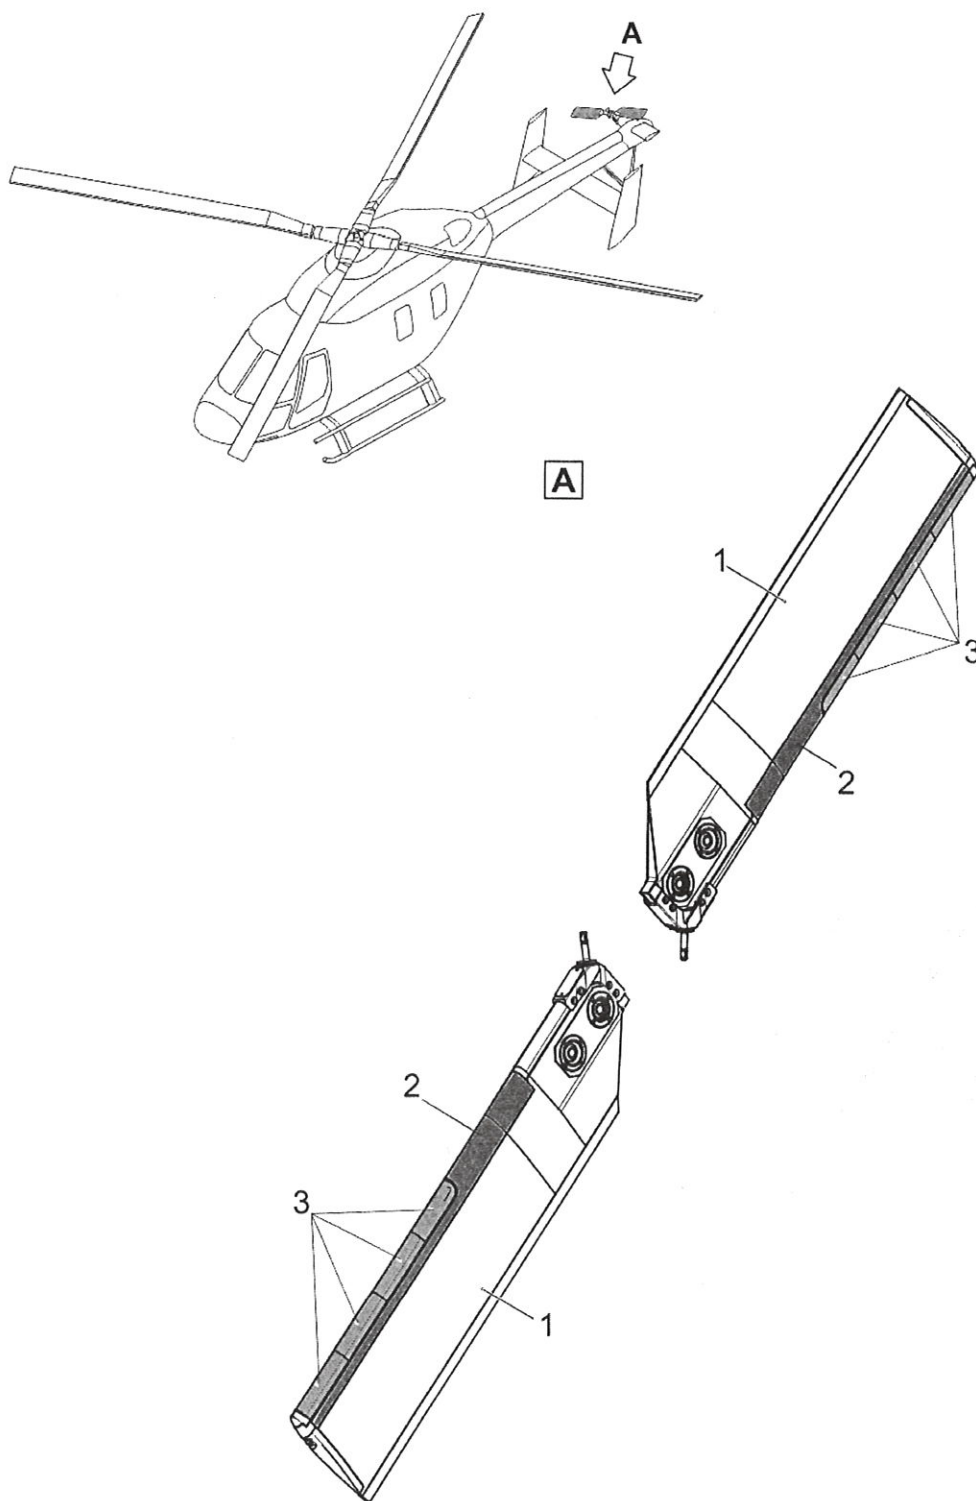
Рис. 1 Лопасть РВ

В процессе проведения осмотров рулевых винтов 333.3510.0000 на вертолетах типа АНСАТ, находящихся в эксплуатации и в производстве, АО «Казанский вертолетный завод» выявлен производственный дефект лопастей 333.3950.1000 - непрочной окровок 333.3950.1203-03(05) вместе с резиновым слоем накладки 333.3950.1200 из-за низкой адгезии резинового слоя к слоям стеклопластика.

На вертолете АНСАТ (модель АНСАТ-СК) № 33150 RA-20084 в процессе выполнения послеполетного технического обслуживания 17.05.2023 г. обнаружено отсутствие оковки лопасти рулевого винта, повреждений ВС нет. Также на вертолете АНСАТ (модель АНСАТ-СК) № 33148 RA-20082 во время полета 20.05.2023 г. появилась ощутимая вибрация (дисбаланс) в районе рулевого винта, решением КВС произведена посадка вертолета. В ходе выполнения осмотра обнаружено отсутствие 2-х овок лопастей рулевого винта, повреждений ВС нет. В ходе проведенных дополнительных осмотров рулевых винтов вертолетов АНСАТ, находящихся в эксплуатации и в производственном цикле изготовления, по результатам технического анализа, выявлен производственный дефект – непроклей овок 333.3950.1203-03(05) вместе с резиновым слоем накладки 333.3950.1200 на лопастях рулевого винта из-за низкой адгезии резинового слоя к слоям стеклопластика.

1. При проведении периодического технического обслуживания по форме «50 летных часов // 12 календарных месяцев» дополнительно выполнять проверку на отсутствие непроклеев накладок 333.3950.1200 и овок 333.3950.1203-03(05) (поз. 2 и 3, Рис. 1, Приложение 1) лопастей рулевого винта 333.3950.1000 по временной тех. карте 064.10.00к (Приложение 2), при этом в случае обнаружения непроклеев – рулевой винт от эксплуатации отстранить и направить в АО «Казанский вертолетный завод» для устранения дефекта.

2. В случае обнаружения непрочной окровок - рулевой винт от эксплуатации отстранить и направить в АО «Казанский вертолетный завод» для ремонта.

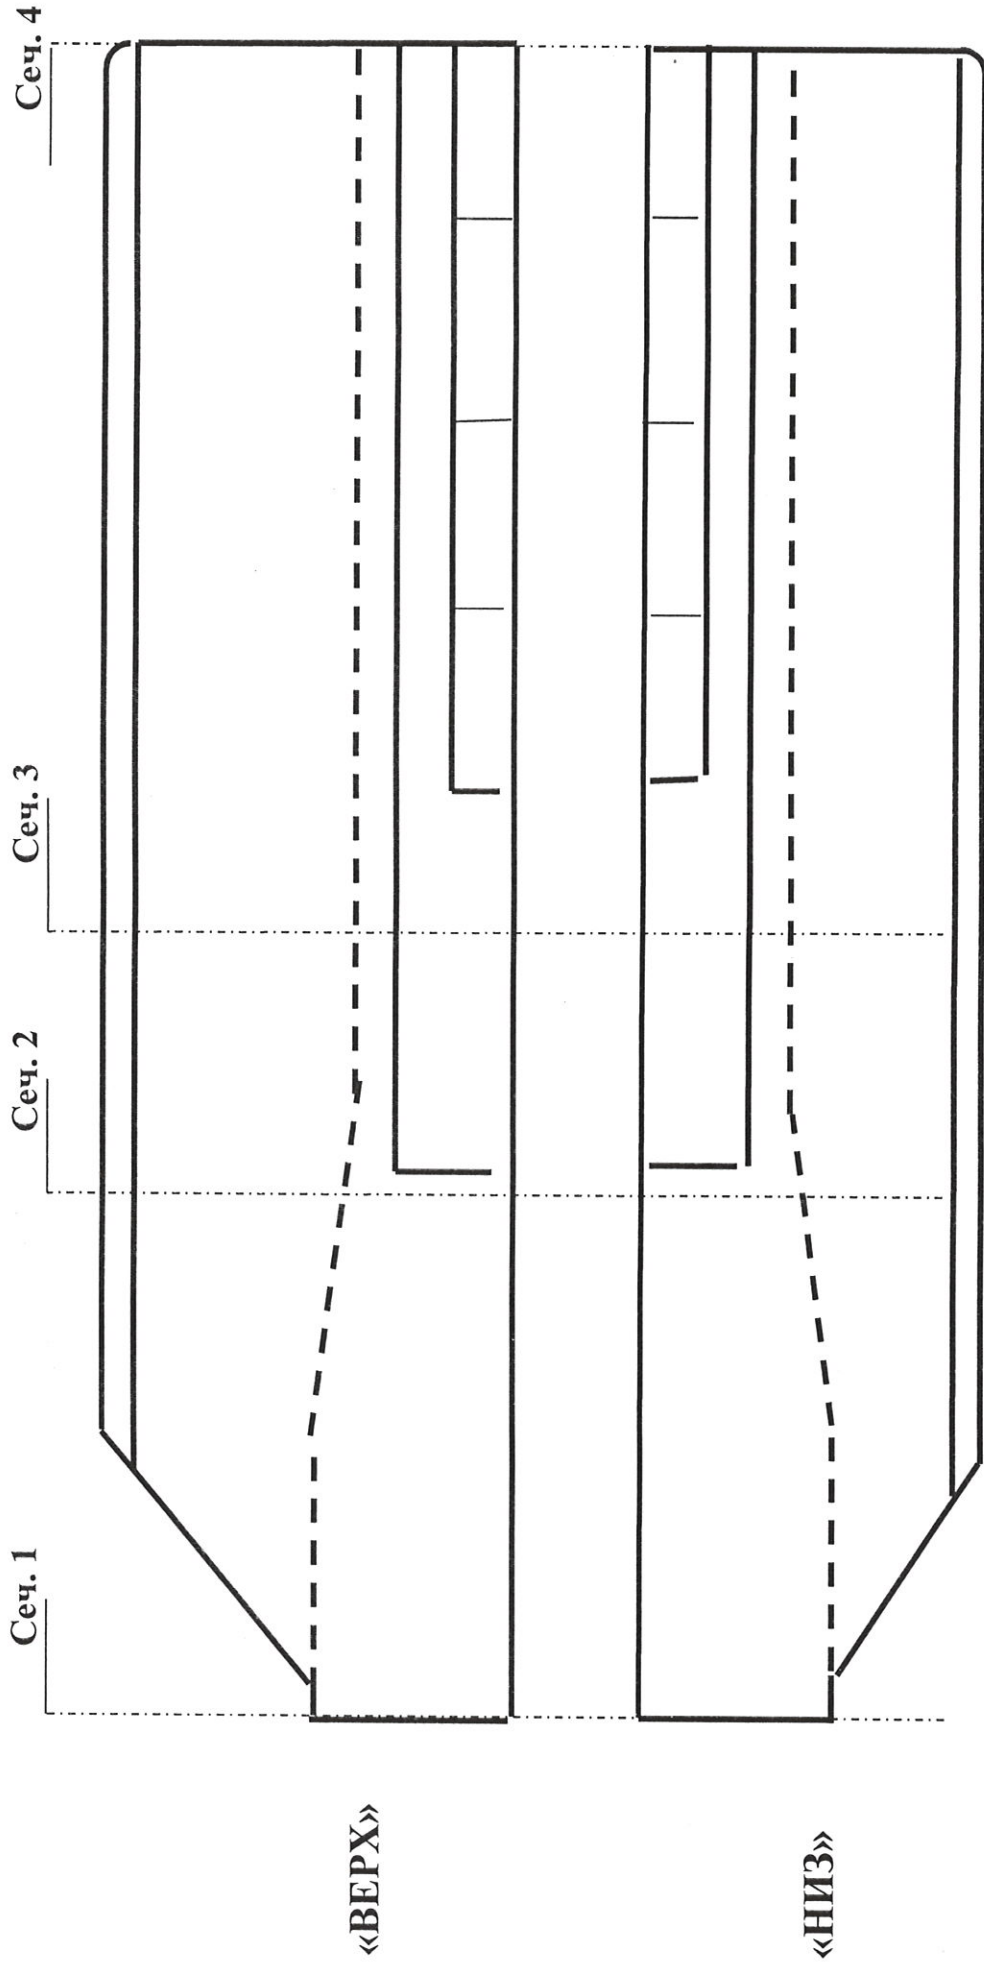
Рисунок 201 – Шаблон карты непроклеев и помятостей лопасти рулевого винта
(заполняется при обнаружении непроклеев и помятостей).

Временная технологическая карта 064.10.00к	
Наименование работы: Контроль отсутствия непрочлеев и состояния резинового слоя накладок и оковок лопастей рулевого винта	Работы, выполняемые при отклонениях от ТТ
Содержание операции и технические требования (ТТ)	
<p>1 Работы разрешается производить, не снимая лопасти рулевого винта с вертолета.</p> <p>2 Очистите лопасти рулевого винта согласно ТК № 064.10.00в.</p> <p style="text-align: center;">ВНИМАНИЕ. ПЕРЕД ВЫПОЛНЕНИЕМ НИЖЕУКАЗАННЫХ РАБОТ ПРОТРИТЕ НАСУХО ЛОПАСТИ РУЛЕВОГО ВИНТА.</p> <p>3 Выполните контроль отсутствия непрочлеев резинового слоя накладок и оковок лопастей рулевого винта простукиванием дюралевым молоточком, для чего:</p> <ul style="list-style-type: none"> - произведите простукивание всей площади резины накладок и оковок свободным падением дюралевого молоточка с высоты не более 10...15 мм или мягкими ударами с расстояния не более 10 мм, не допуская следов простукивания. Нарушение склейки (приклейки) характеризуется изменением тона; - при обнаружении выявленных дефектов заполните карту непрочлеев и помятостей (см. рисунок 201), отметки на лопастях рулевого винта выполняйте мягким карандашом. <p>Наличие непрочлеев не допускается.</p> <p>4 Выполните визуальную проверку состояния резинового слоя накладок лопастей рулевого винта на отсутствие повреждений.</p> <p>Допускается выкрашивание резинового слоя общей площадью не более 10 см² при величине одиночного - площадью не более 2,5 см² и шириной не более 0,5 см.</p>
