## ДИРЕКТИВА ЛЕТНОЙ ГОДНОСТИ

№ 2023-FATA-01020A-01

Применимость – самолеты RRJ-95

### СЕРВИСНОЕ ПИСЬМО №57-1740-22 Изм.02

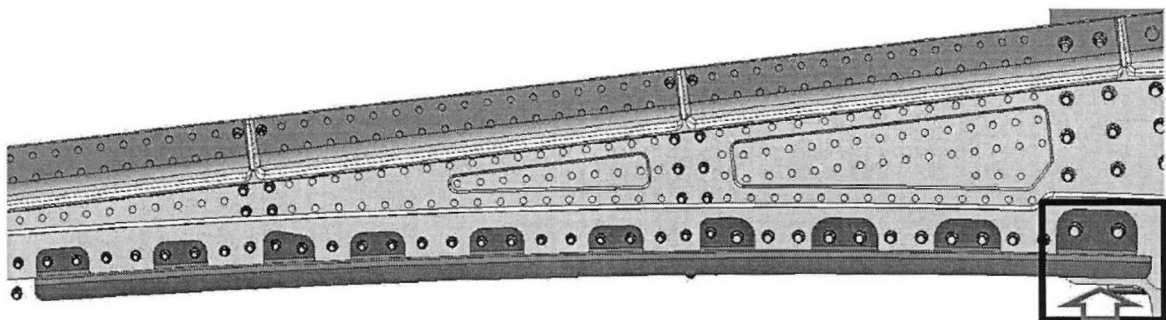
- 4.2. Выполнить внешний осмотр на предмет наличия/отсутствия болтов стыка шпангоута 29 с верхним поясом бортовой нервюры (см. Рис. 1 и Рис. 2). В случае выявления отсутствующего болта обратиться к Разработчику ВС и обеспечить комплектацию для выполнения работ в соответствии с этапом III.

Рис. 1. Зона осмотра болтов стыка шпангоута 29. Вид снаружи на левый борт.  
Правый – зеркальное отражение.

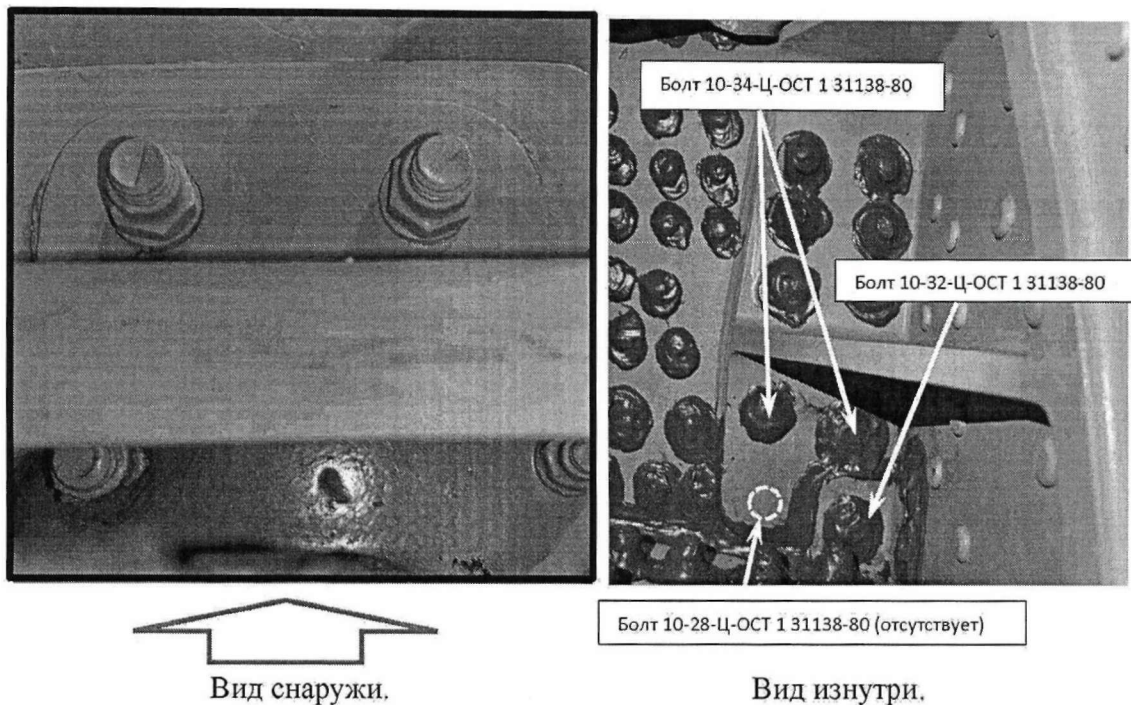
- НАЗНАЧЕНИЕ:** Предоставление рекомендаций по осмотру болтов стыка шпангоута 29 с верхним поясом бортовой нервюры.
- ВВЕДЕНИЕ:** В связи с выявлением случая отсутствия болта 10-28-Ц-ОСТ 1 31138-80 и разрушения болта P/N 10-32-Ц-ОСТ 1 31138-80 стыка шпангоута 29 с верхним поясом бортовой нервюры Разработчик ВС предоставляет рекомендации по осмотрам и ремонту.

Рис. 2. Пример (типовой) отсутствия болта 10-28-Ц-ОСТ 1 31138-80 стыка шпангоута 29.

**Этап III: При обнаружении отсутствия болта 10-28-Ц-ОСТ 1 31138-80 (см. Рис.2) выполнить установку отсутствующих крепежных элементов.**

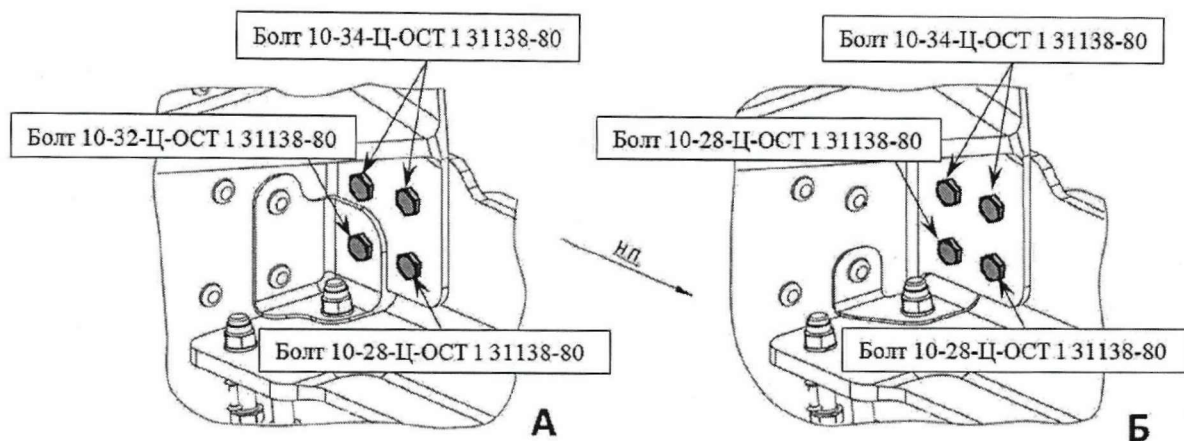
Рис. 3. Болты стыка шпангоута 29.  
А – зав. № 95007 – 95109, Б - зав. № 95110 – UP

- 4.6. При выполнении работы удалить герметик с головок болтов.
- 4.7. Осмотреть на предмет выявления очагов коррозии на головках болтов и прилегающих поверхностях.
- 4.8. Выполнить фотодокументирование болтов в зоне осмотра в соответствии с Рис. 3.
- 4.9. При обнаружении следов коррозии крепежных элементов, коррозию смыть ветошью, смоченной НЕФРАС-С2-80/120 (СРМ ST-004). При невозможности полного удаления коррозии обратиться к Разработчику ВС.
- 4.10. При отсутствии отклонений при выполнении осмотра восстановить ЛКП на головках болтов по необходимости.
- 4.11. Нанести герметик (СРМ IS-009) на головки болтов согласно РРК 51-76-00.
- 4.12. При отсутствии замечаний выполнить заключительные работы в соответствии с работой РЭ 53-51-00-220-839 и продолжить эксплуатацию.

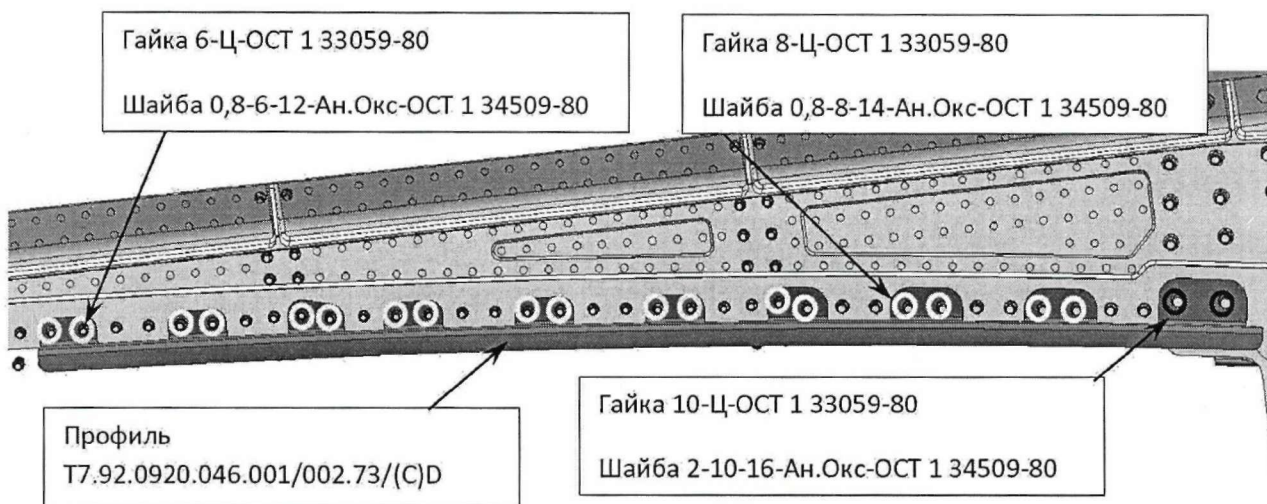
Рис. 4. Профиль крепления панели ОКФ. Вид снаружи на левый борт.  
Правый – зеркальное отражение

4.14. Для установки болта при необходимости демонтировать профиль Т7.92.0920.046.001/002.73/(С) D (см. Рис. 4).

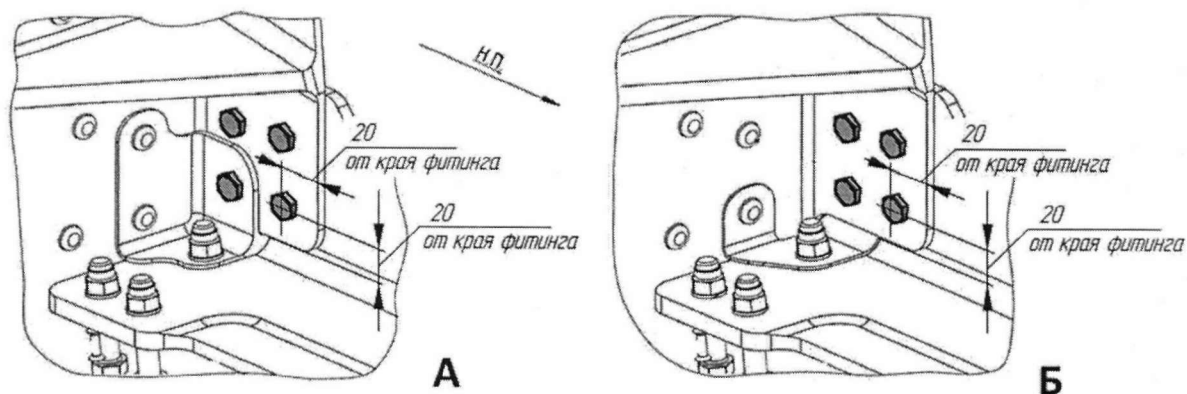
А – зав. №95007 – 95109, Б - зав. №95110 – УР

Рис 5. Установка болта 10-28-Ц-ОСТ 1 31138-80.

4.16. Установить болт 10-28-Ц-ОСТ 1 31138-80, шайбу 1-10-16-Ан.Окс-ОСТ 1 34509-80, гайку 10-Ц-ОСТ 1 33059-80 согласно РПК 51-42-01 и Рис. 5. Болт устанавливать на герметике (СРМ IS-009) согласно РПК 51-24-01. Момент затяжки гайки Мкр. =(4,05...4,5) кгс\*м.
