ДИРЕКТИВА ЛЕТНОЙ ГОДНОСТИ

№ 2022-АНСАТ-СК-09

Применимость вертолеты типа АНСАТ (модель АНСАТ-СК)

ТЕХНИЧЕСКОЕ РЕШЕНИЕ № 5/144-2022-КВЗ
по поддержанию летной годности вертолетов АНСАТ (модель АНСАТ-СК)

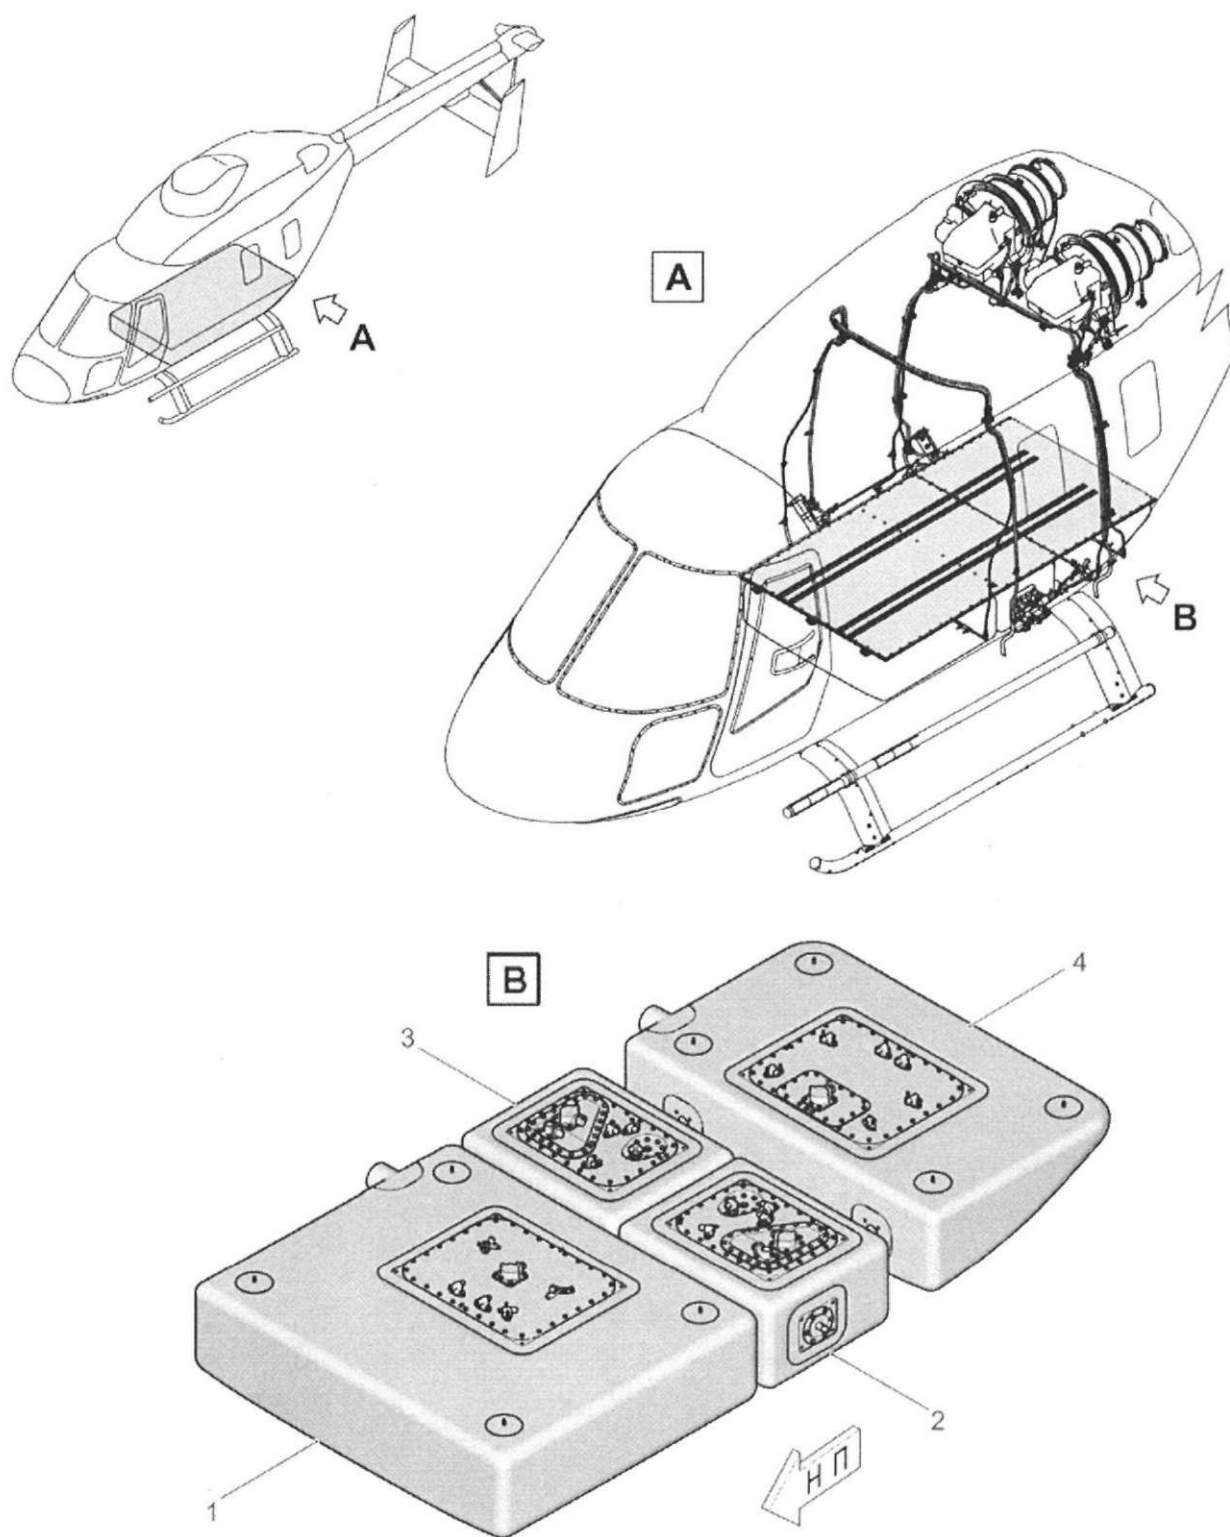
Рис. 1 Установка топливных баков
на вертолете АНСАТ (модель АНСАТ-СК)

В процессе производства на АО «Казанский вертолетный завод» при проведении приемо-сдаточных испытаний вертолета АНСАТ (модель АНСАТ-СК) № 33153 выявлен дефект в топливной системе (разрушение на мелкие фрагменты резиновых прокладок, установленных на топливных баках), приведших к засорению трубопроводов топливной системы и топливных фильтров двигателя PW207K продуктами разрушения. Изготовитель сырья для изготовления указанных резиновых прокладок – ООО «УРАЛРЕЗИНОТЕХНИКА» (г. Екатеринбург). В целях обеспечения летной годности вертолетов АНСАТ (модель АНСАТ-СК), находящихся в эксплуатации, принимается следующее

Дополнительно выполнить демонтаж угольников (см. Приложение 1, поз. 24-26) подвода трубопроводов к плитам топливных баков, отвернув винты крепления;

- 2.6 Заменить резиновые прокладки (см. поз. 5-16 Приложения 1) на новые. Резиновые прокладки для замены предоставляются АО «Казанский вертолетный завод» за счет собственных средств;

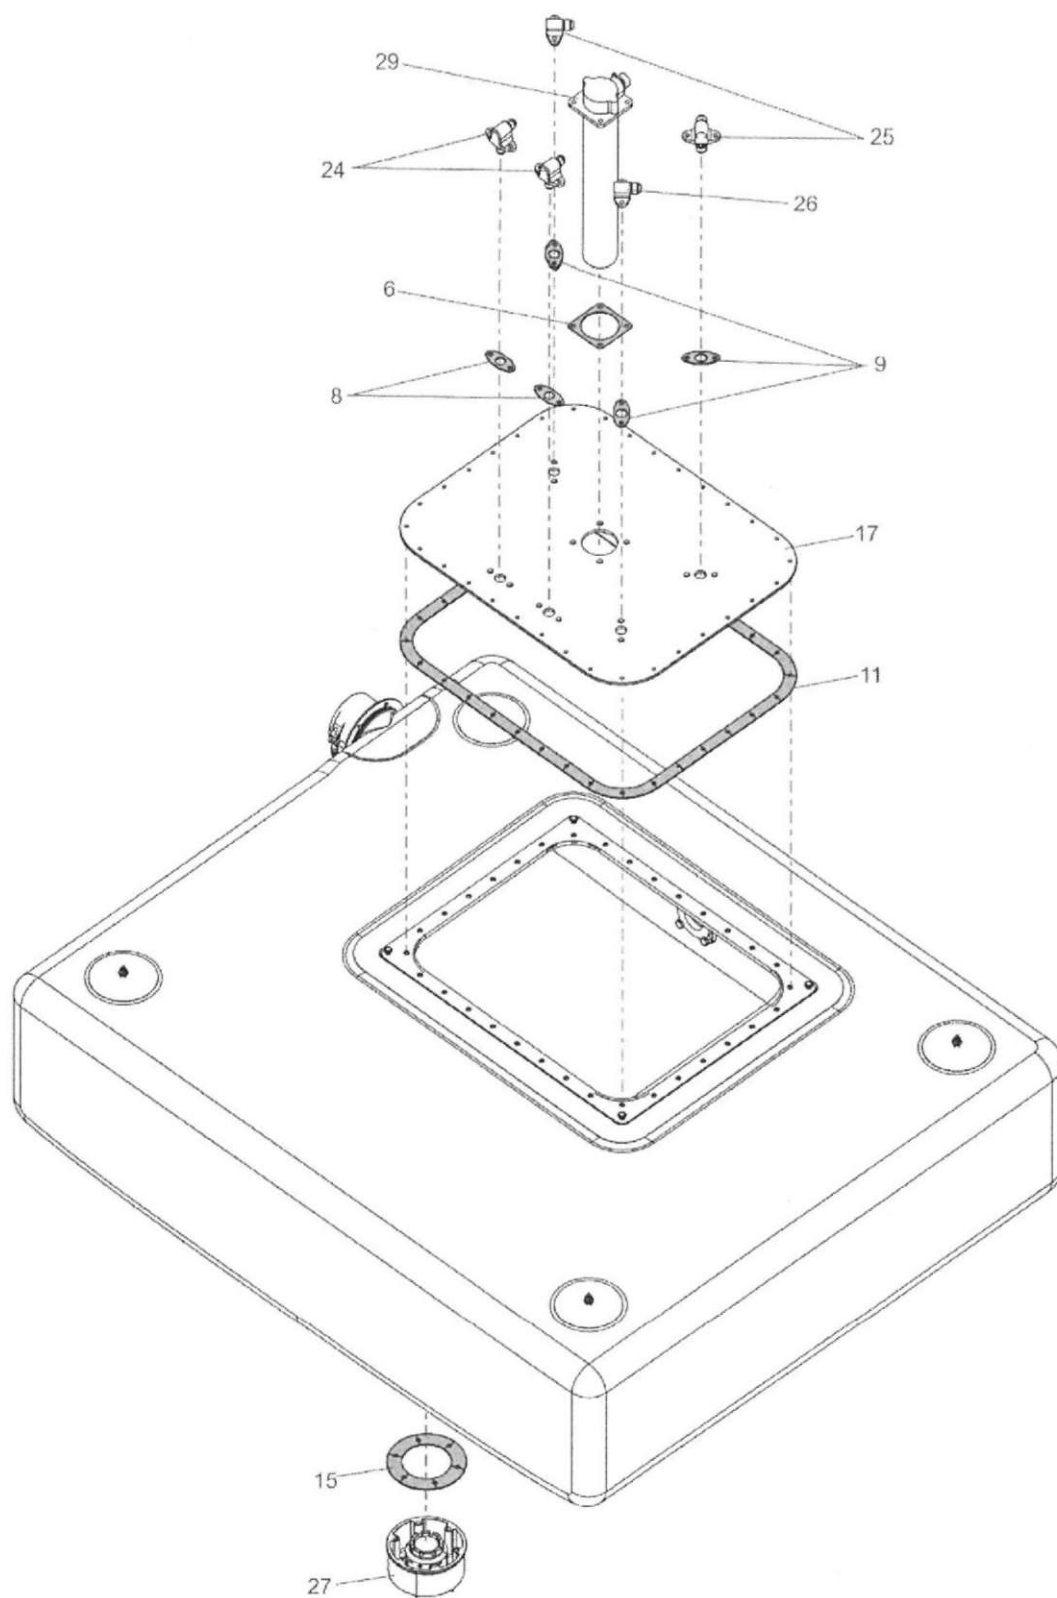
Рис. 2 Бак топливный № 1

2.3 Осмотреть резиновые прокладки, установленные на топливных баках (см. Приложение 1) на наличие отслоений, выкрашиваний, трещин;
