ДИРЕКТИВА ЛЕТНОЙ ГОДНОСТИ

№ 2023-АНСАТ-СК-04

Применимость – вертолеты типа АНСАТ (модель АНСАТ-СК)

ТЕХНИЧЕСКОЕ РЕШЕНИЕ № 2/144-2023-КВЗ

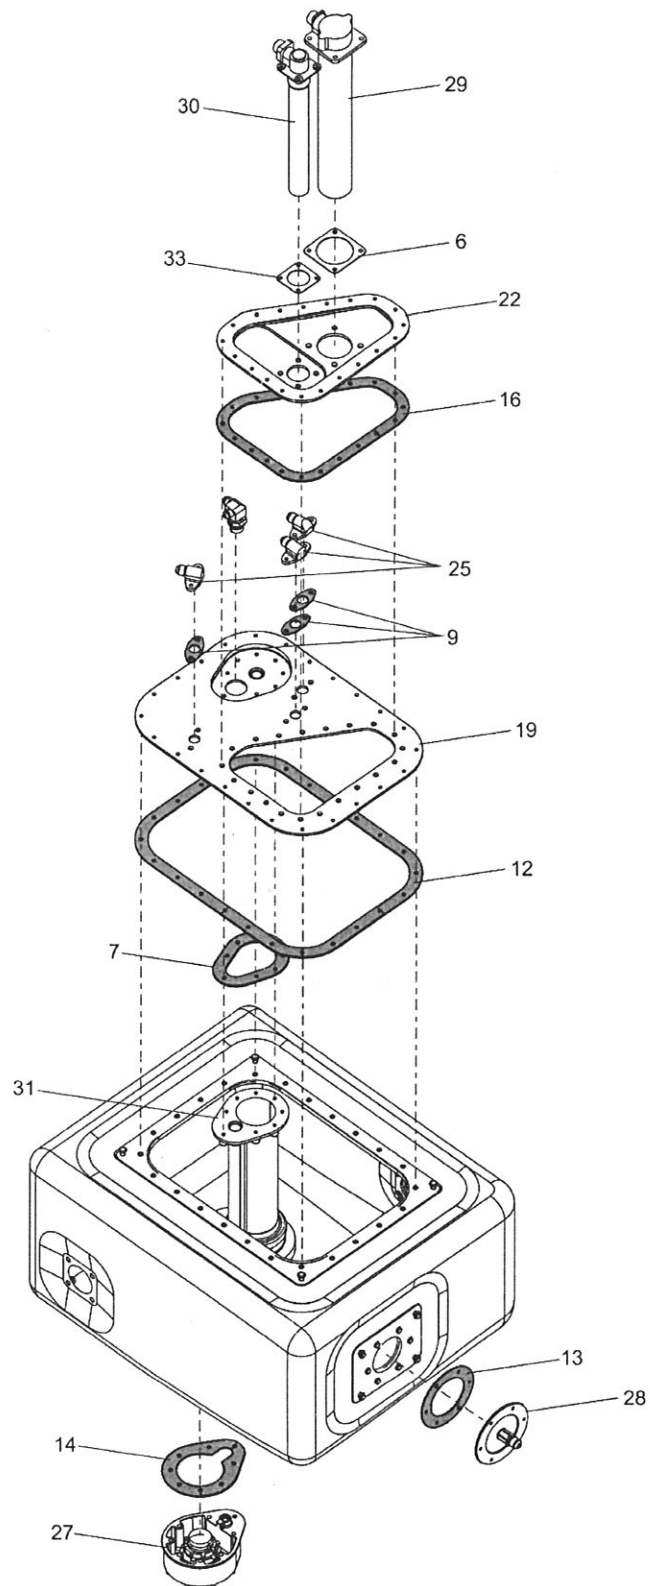
Рис. 3 Бак топливный расходный (левый)

- 2.3 Осмотреть резиновые прокладки, установленные на топливных баках (см. Приложение 1) на наличие отслоений, выкрашиваний, трещин.
- 2.4 Осмотреть внутренние полости всех топливных баков на наличие частиц резины (продуктов разрушения резиновых прокладок).

- 2.5 В случае обнаружения по результатам осмотров по п. 2.1, 2.3, 2.4 отслоений, выкрашиваний, трещин резиновых прокладок, частиц резины, продуктов разрушения резиновых прокладок во внутренних полостях топливных баков и на топливных фильтрах двигателей вертолета – выполнить работы по очистке топливной системы согласно временной тех. карты 028.10.00ж (Приложение 2).
